Spillvattenvåtmarkernas betydelse för fågelfaunan

En studie av 12 spillvattenvåtmarker i Sverige.

Christer Johansson

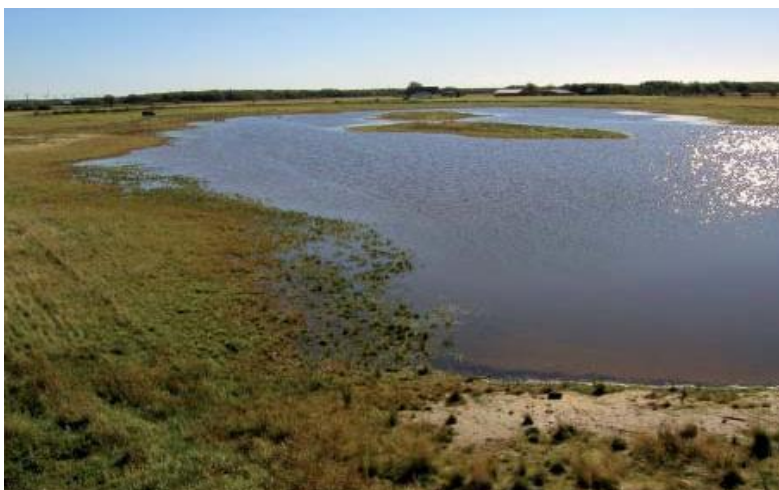
Exempel på en lyckad fågelvåtmark. En stor (> 5 ha) flack våtmark med oregelbunden form med vikar och uddar och ett par häckningsöar och som ligger öppet i landskapet.

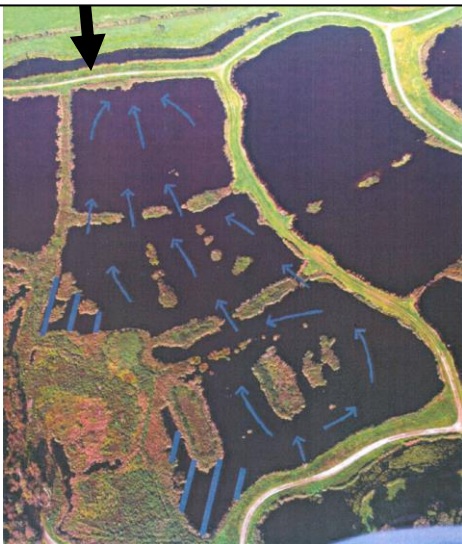
Fågelvåtmarken däremot gynnas av en flikig form så att längden på strandzonen är maximerad med uddar och vikar. Här är det viktigt att kunna hitta kompromisser så att även naturvården gynnas!

Spillvattenvåtmarken gynnas av en långsmal våtmark, med mer yteffektiv genomströmning än en våtmark med rundare form. En flikig våtmark med djupa vikar och bukter innebär i de flesta fall många "döda ytor" med stillastående vatten där det inte sker något vattenutbyte och därmed mindre rening av vattnet.

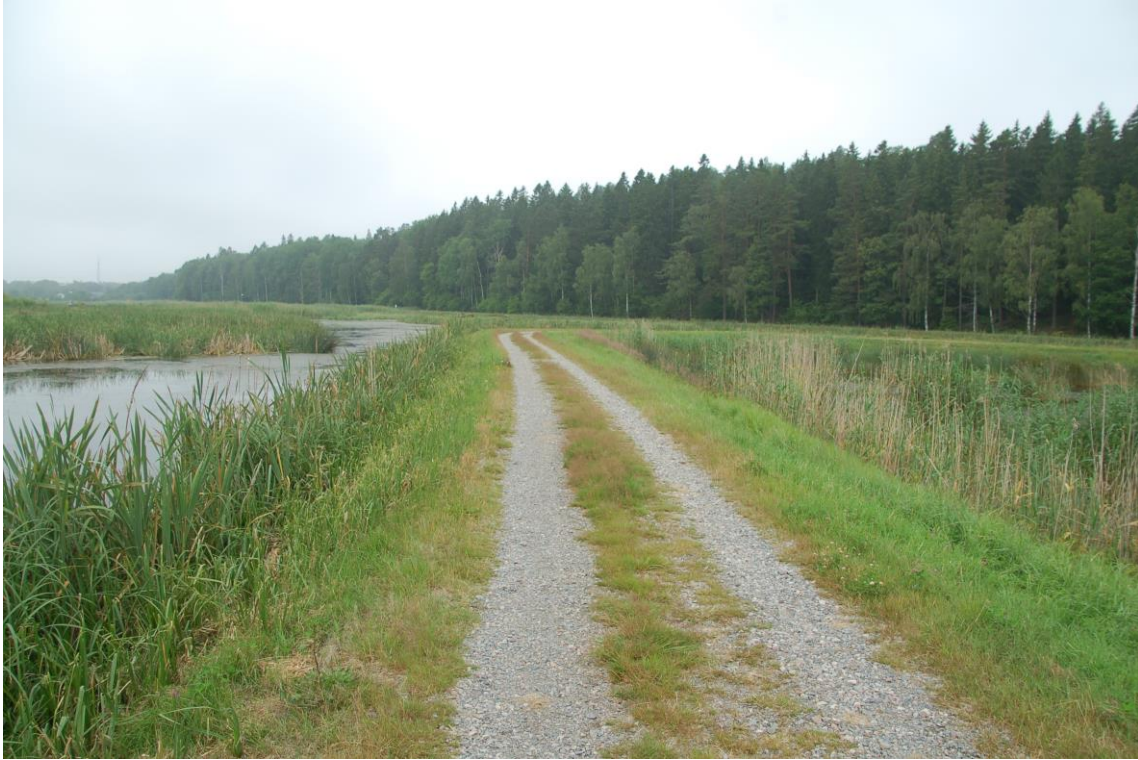
Inloppsdammar i södra delen av Alhagen. Lagg märke till att vägarna ger möjlighet till effektiv hävd av området.

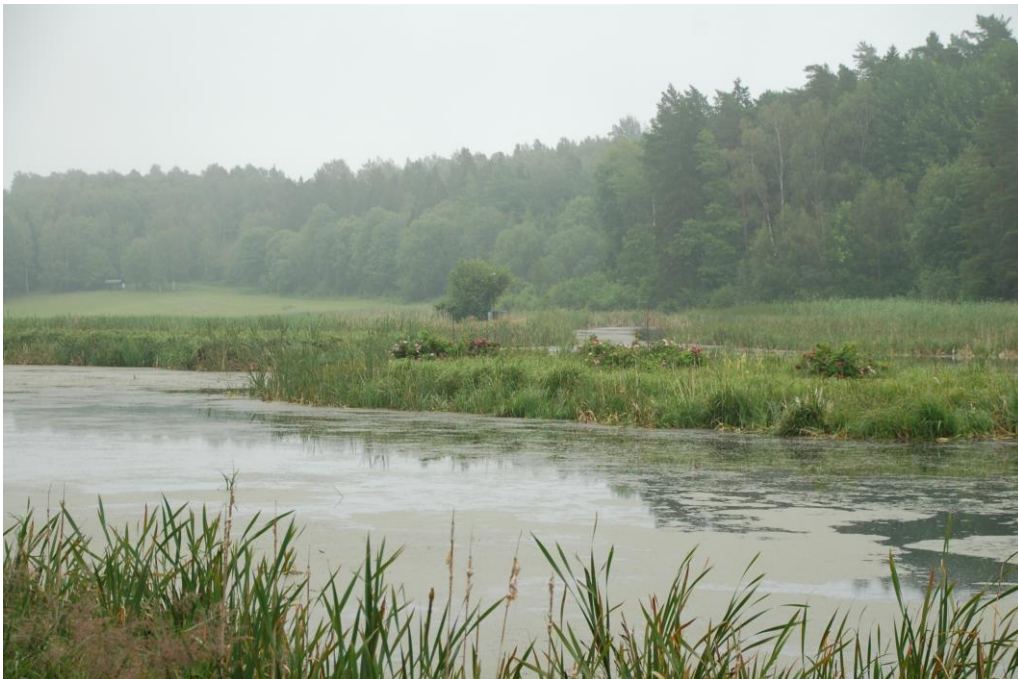
Ett vanligt problem är igenväxta öar i våtmarkerna. Om dessa skulle hävdas väl skulle det gynna fågelfaunan. Dessa öar hade kunnat bli lämpliga för skrattmåskoloni.

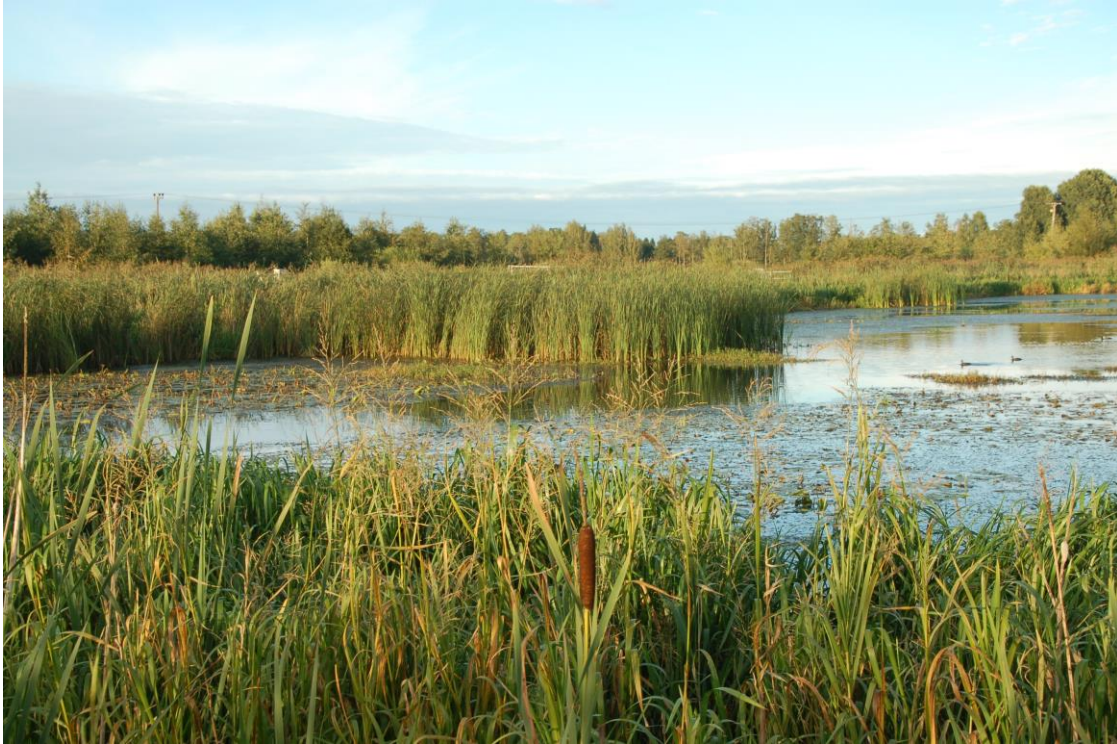
En mix av övervattenväxter, flytbladsvegetation och undervattenväxter, omväxlande grunda och djupare partier, blå bård samt så mycket flikighet av våtmarken som möjligt är framgångsfaktorer för att lyckas med en bra fågelvåtmark.

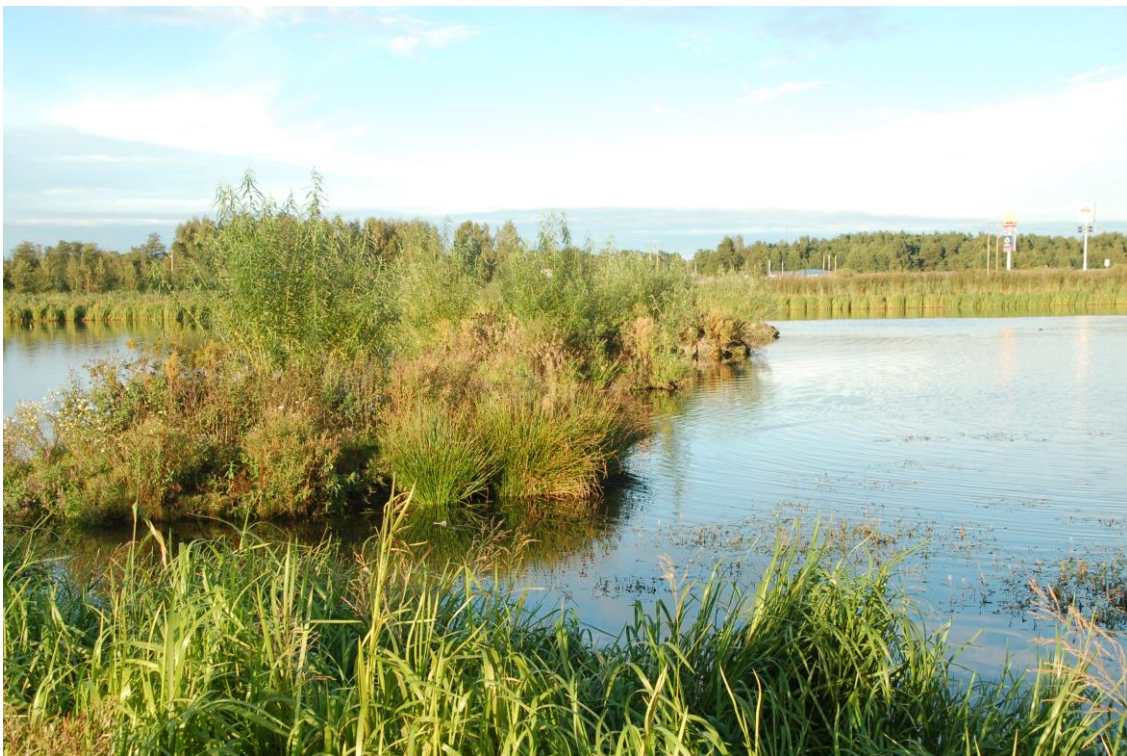
För mycket vegetation på öar är negativt för häckande fåglar. Här borde definitivt en röjning ske, gärna i kombination med försök att variera underlaget. Grus/steninslag på vissa öar, kortbetat/tuvigt på andra öar.

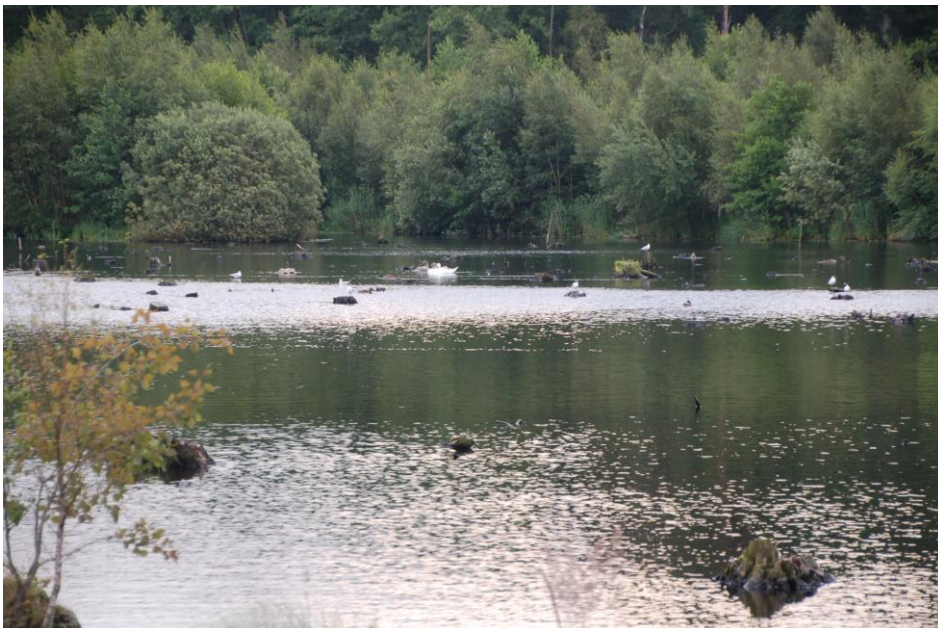
Skrattnåskolonin i Magle har minskat kraftigt i antal. Orsakerna måste utredas och åtgärder göras för att få tillbaka skrattnåskolonin. Med skrattnåskolonin som skydd gynnas många simänder och sothöna.

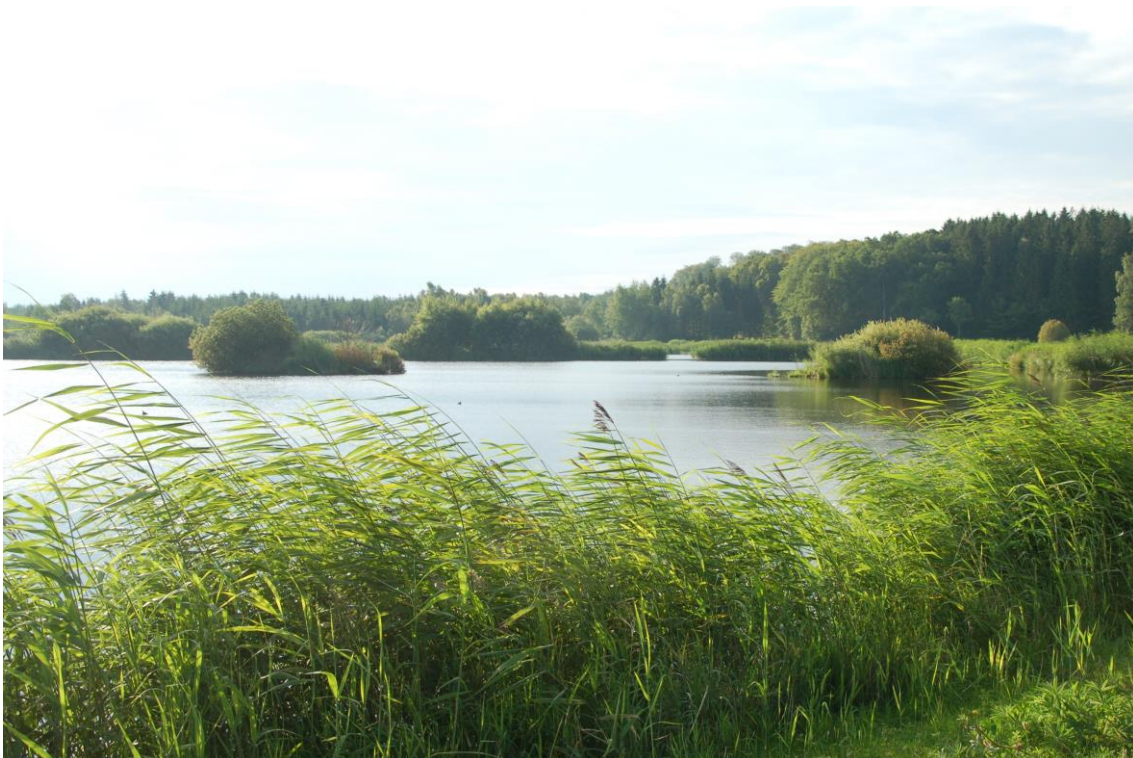
Överväxta öar gynnar inte våtmarksfåglar. Här borde man kunna sköta hävden av öarna mer effektivt och med fåglarnas bästa för ögonen.

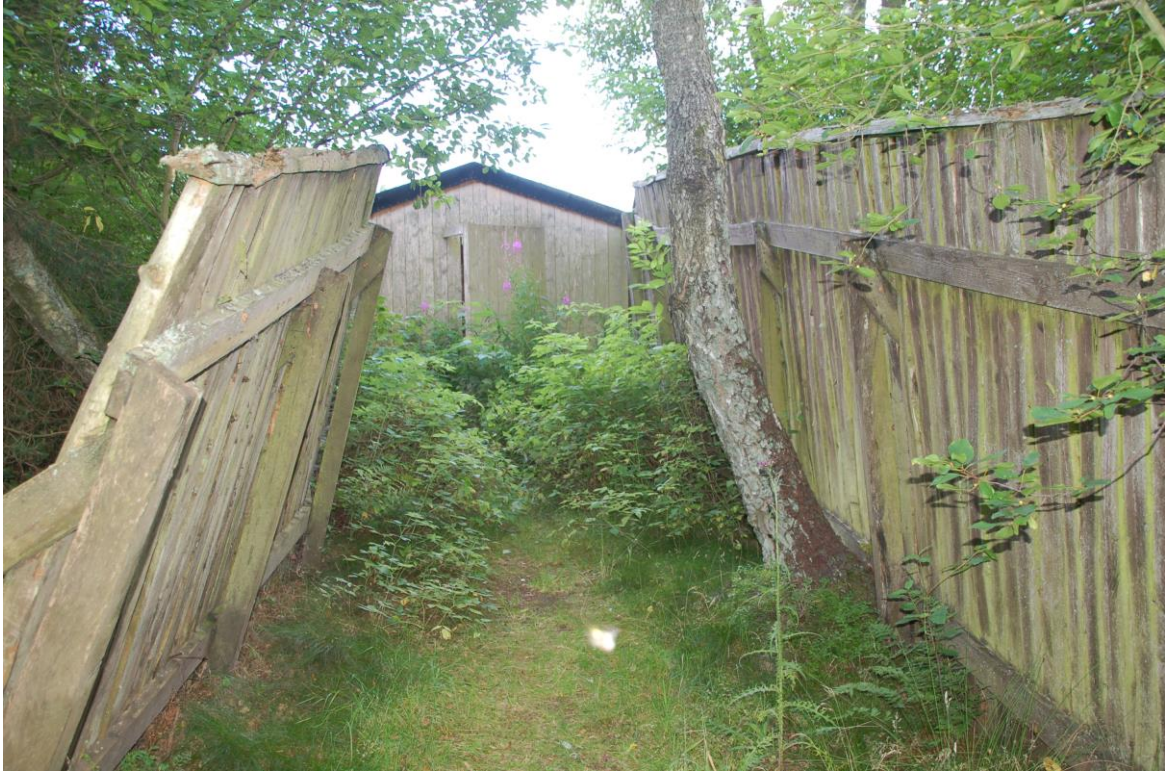
Eftersatt skötsel av observationsplatser

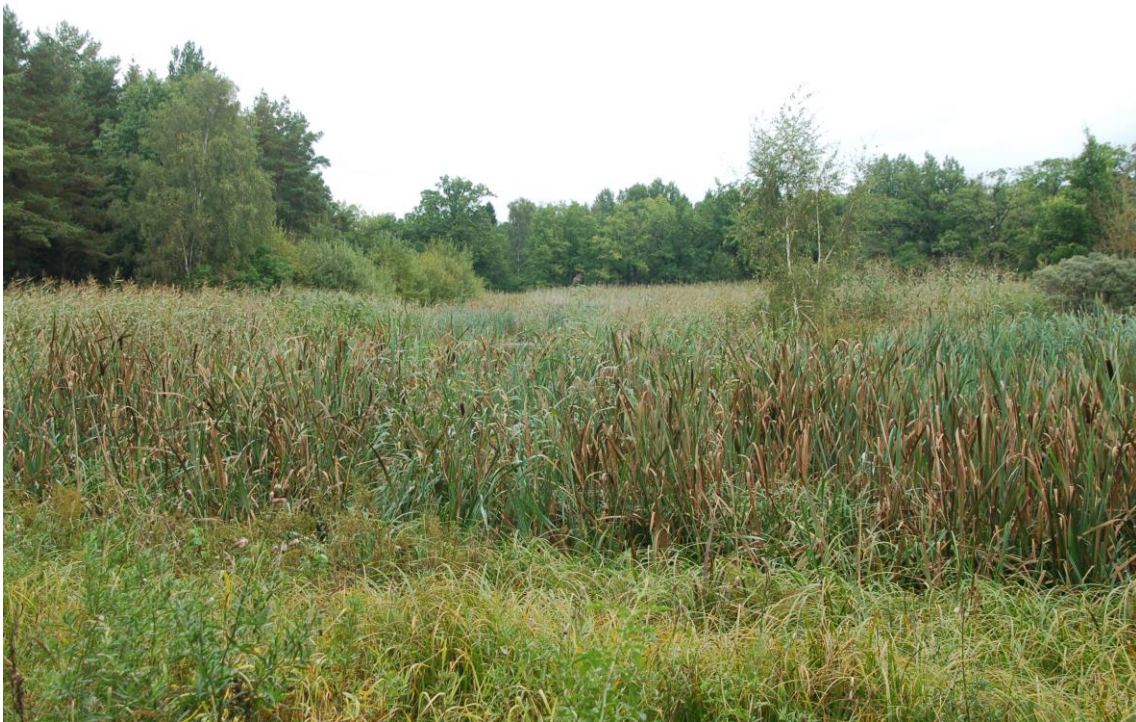
Stora delar av Brannäs våtmark är kraftigt igenväxt med fr.a. kaveldun. Dessa täta bestånd missgynnar fågellivet som blir tämligen artfattigt. Det skapar kanaliseringar i våtmarken som även försämrar vattenreningen. Försök bör göras att skapa en större mosaik av djupare och grundare delar. Häckningsöar kan anläggas som bidrar till detta.

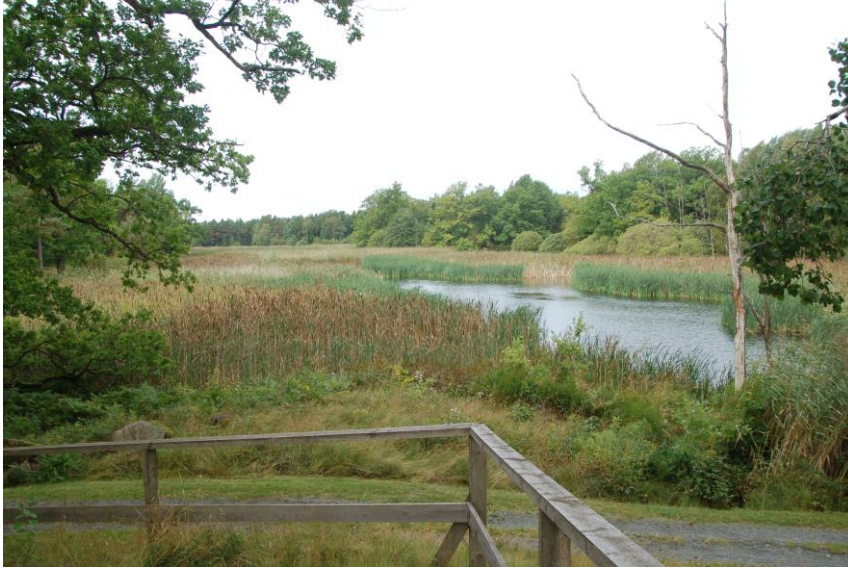
Öppna partier finns i våtmarken. Här skulle man dock önska en ökad flikighet av vegetationen, med vikar och uddar. Anläggande av långgrunda partier (blå bård) för vadare och simänder vore även önskvärt.

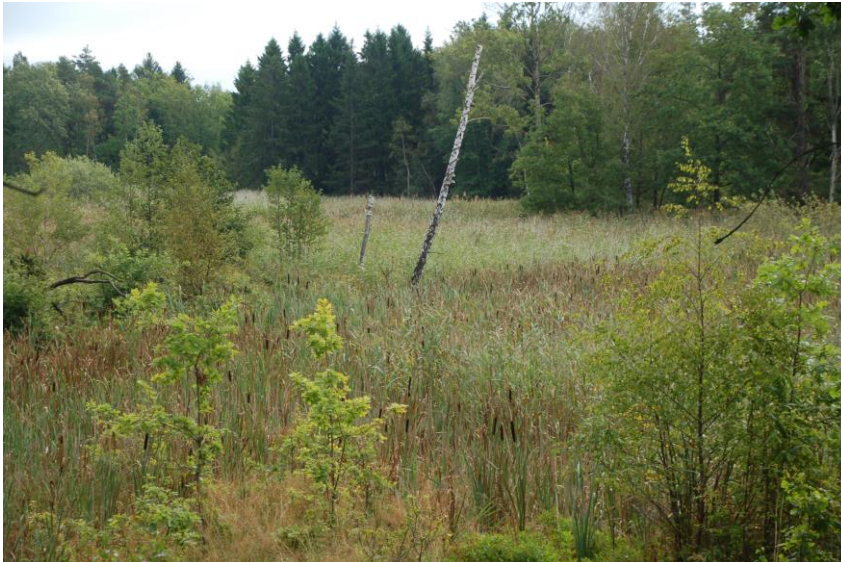
Kraftig igenväxning även av större träd och buskar gynnar inte våtmarksfåglar. Röjning och öppnande av mosaikartade vattenspeglar vore önskvärt här.

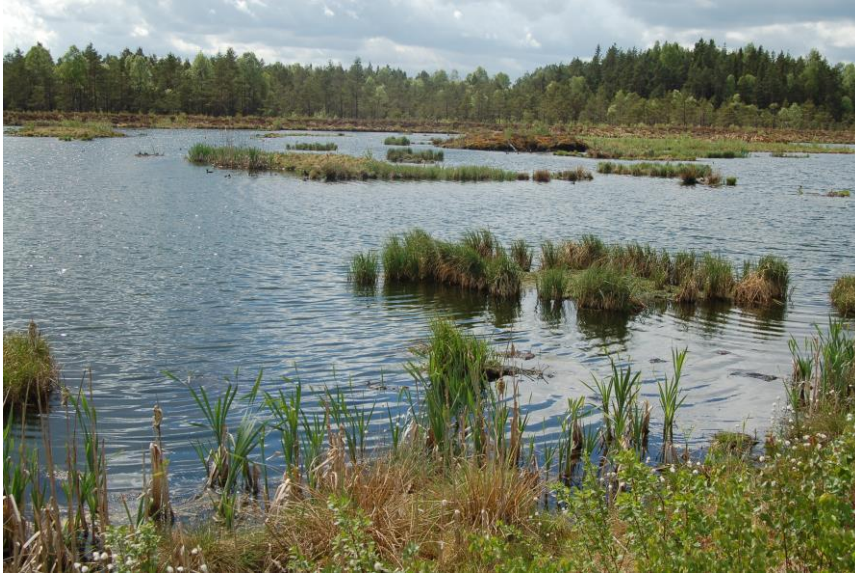
Ett flertal mindre öar har anlagts. Vegetationen håller på att etablera sig.

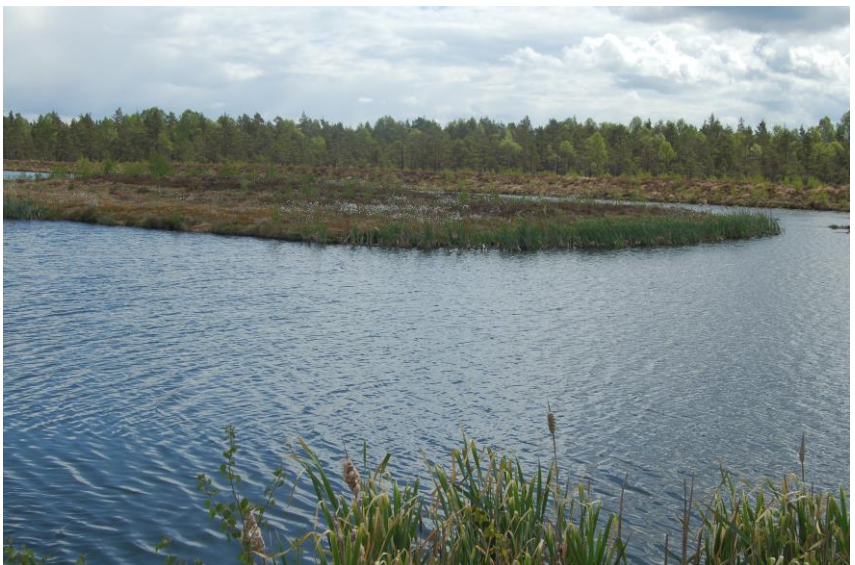
En större ö med skrattnåskoloni finns i en av de anlagda dammarna.

- Analysera vad nedgången i skratmåspopulationen består i. Är det så att vegetationen på öarna börjar bli för högväxt bör dessa slås, för att underlätta för skratmåsens häckning.

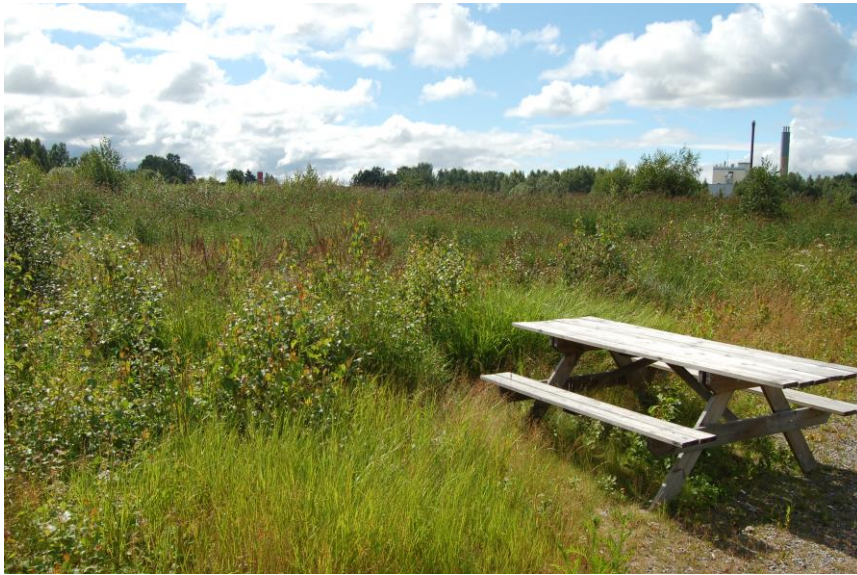
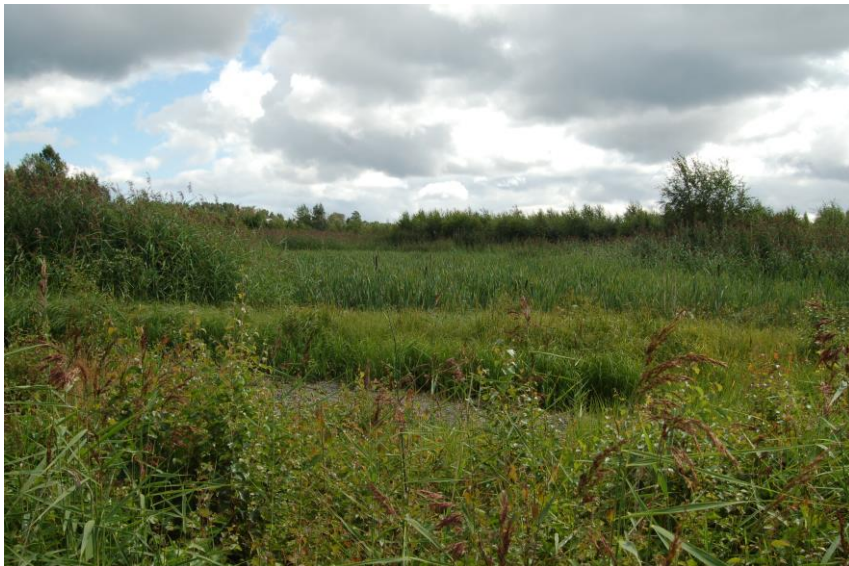
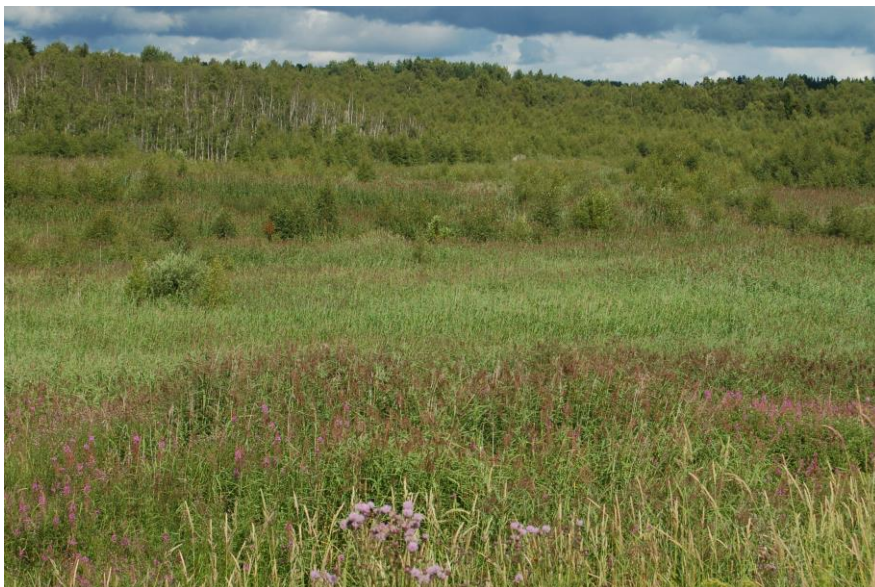
En bildserie över den kraftiga igenväxning som området var utsatt för under besöket 2010. Längs de stigar som finns i området finns ingen möjlighet att kunna blicka ut över öppet vatten. En restaurering/fräsning av området är helt nödvändig för att återfå fågelfauna som gynnas av kort gräsvegetation och öppna vattenspeglar (doppingar, änder, gäss, vadare).

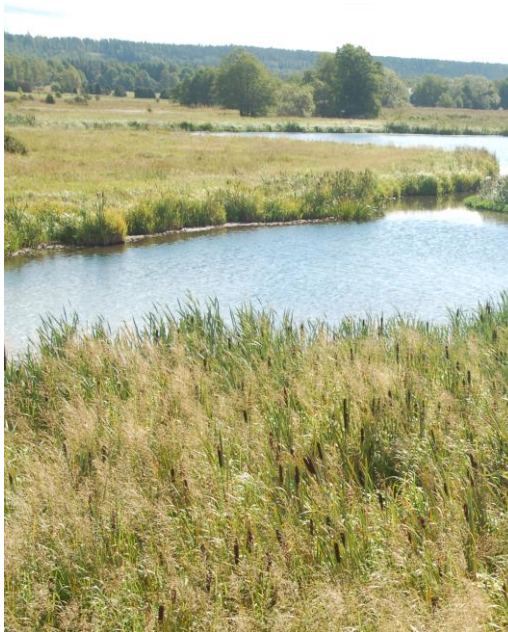
Ovan visas de biodammar som finns söder om våtmarken (i bilden till vänster) där vattnet från reningsverket renas. Sista steget i processen är våtmarksområdet i norr i bilden till vänster.

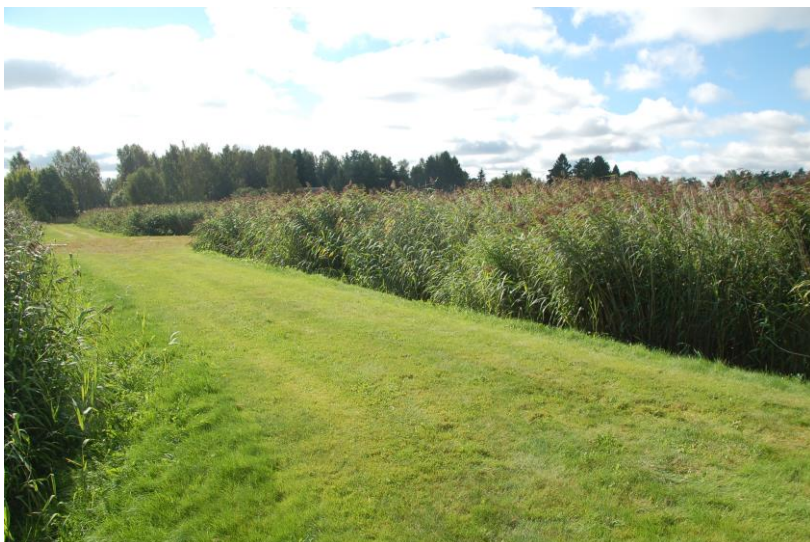
Intill biodammarna finns vassbäddar där reningsvatten förs in. Här sker upptag och rening av näringsämnen.

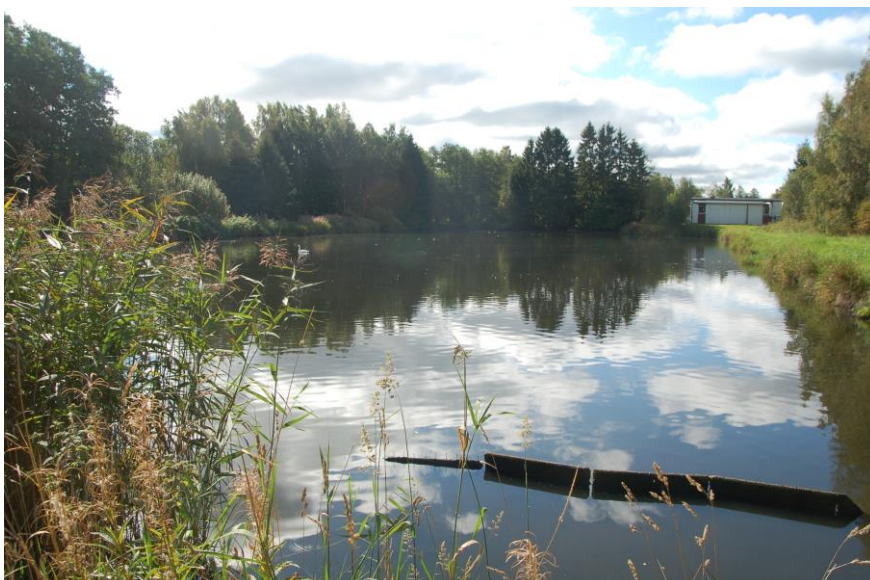
Biodammarna fungerar huvudsakligen som sedimentering av fosfor. En viss kväverening sker också i form av upptag i vattenväxter. Mellan biodammarna växer bladvass.

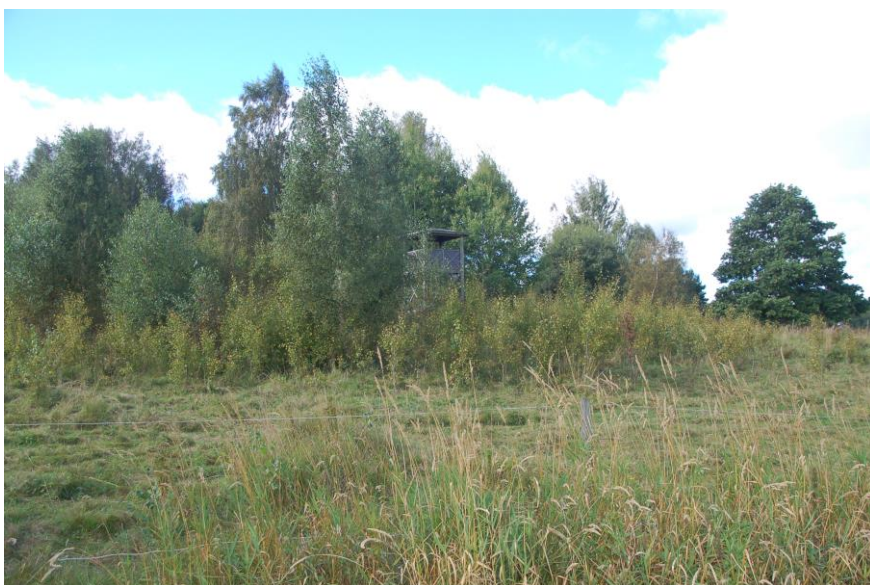
Fågeltorn i anslutning till biodammarna. Tyvärr är fågeltornet beläget för långt från biodammarna och dessutom överväxt med vegetation. Här behövs åtgärder!

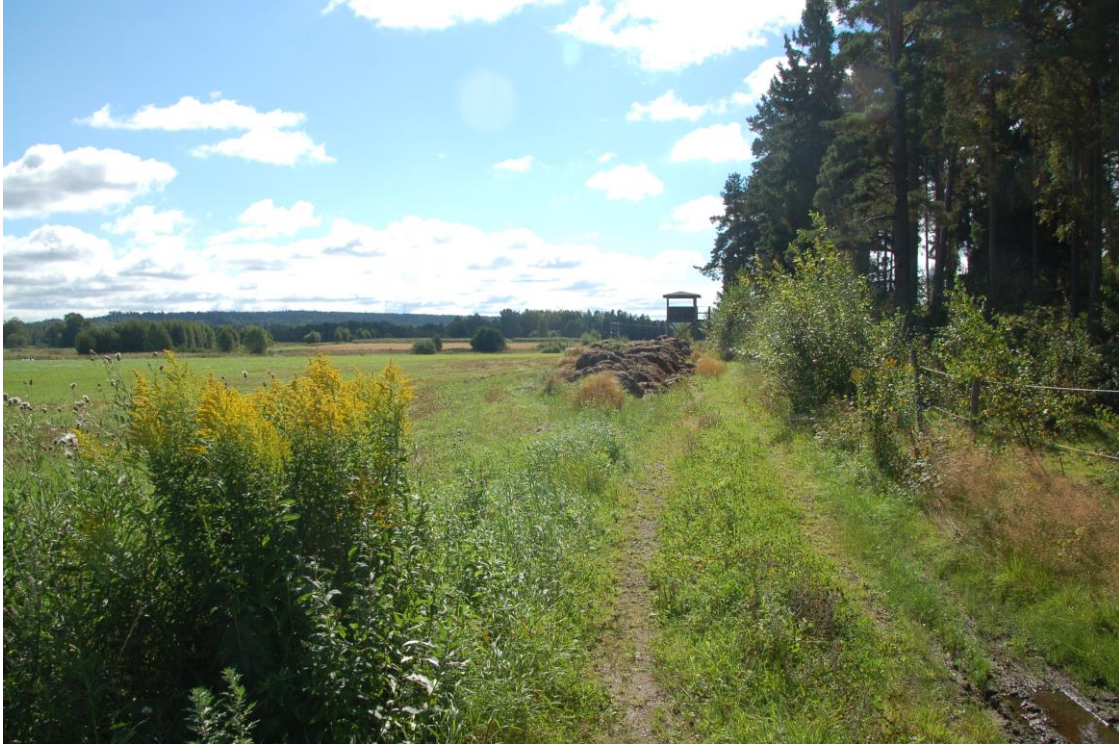
Felplacerat fågeltorn. Dessutom blockerat med höbalar.

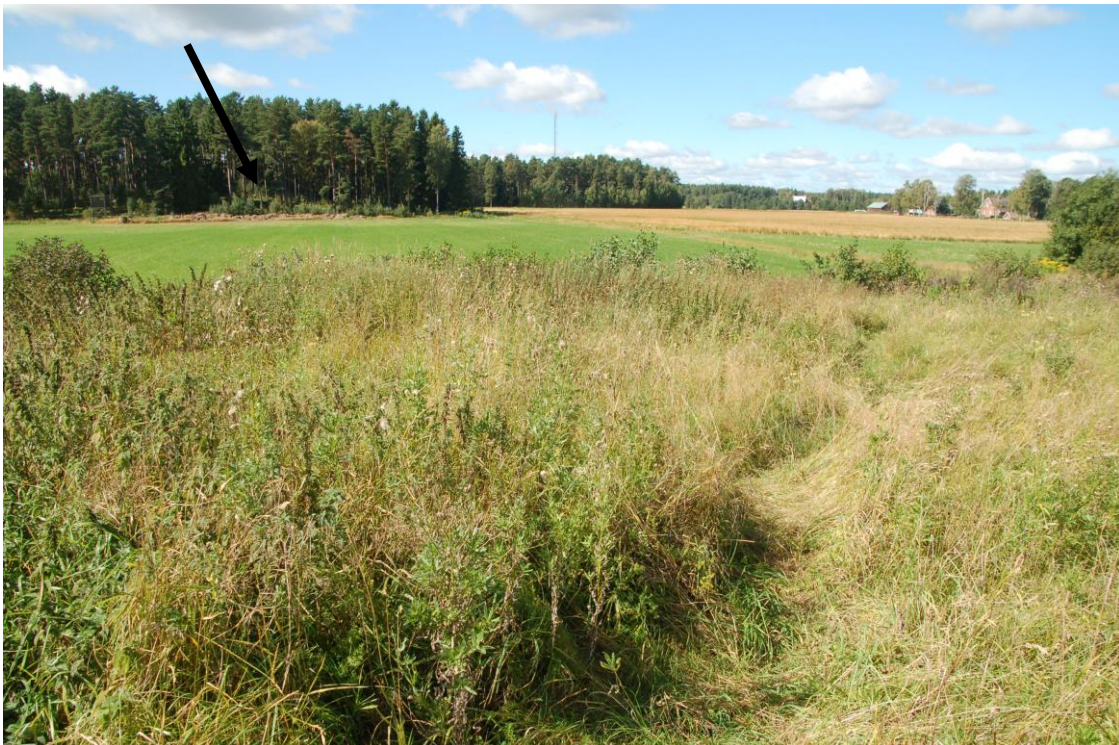
Obefintlig hävd av de torrare backarna där man har den bästa utsikten över våtmarken. Lägg märke till fågeltornets placering intill skogsdungen. Flera hundra meter felplacerat. Tornet bör flyttas närmare våtmarken dock utan risk för störning av skrattnåskolonin.

- Utsikten från det södra fågeltornet störs av uppväxande träd, vilket bör åtgärdas.

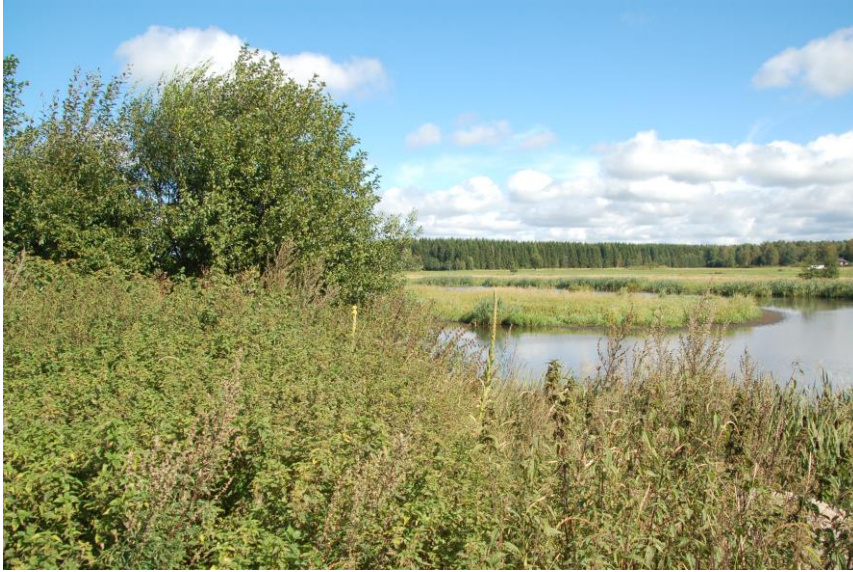
Bilden visar på det igenvuxna kullarna väster om våtmarken. Här borde röjningar göras åtminstone på vissa delar.

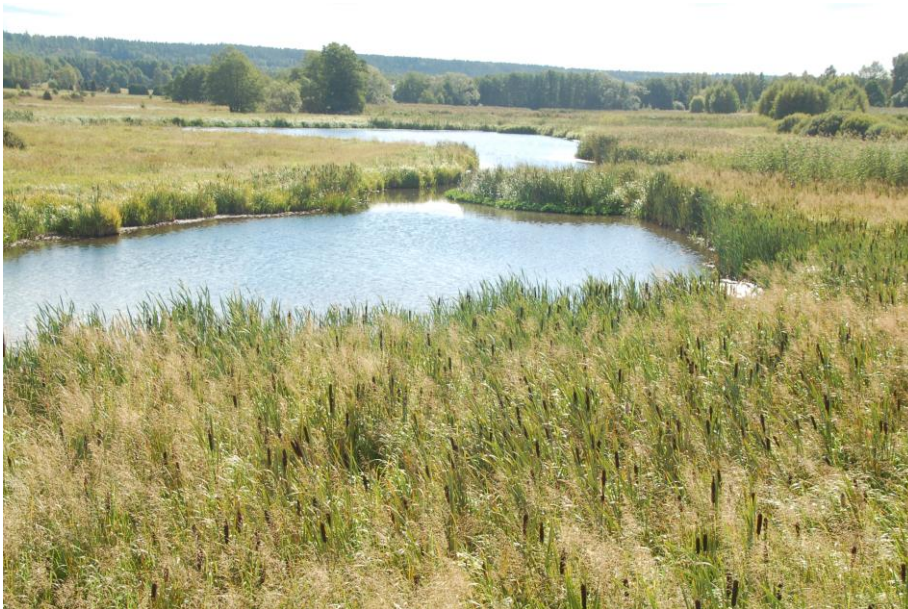
Bild över våtmarken. Flikigheten är ganska liten och våtmarken skulle må bra av att det gjordes åtgärder för att öka vegetationens flikighet.

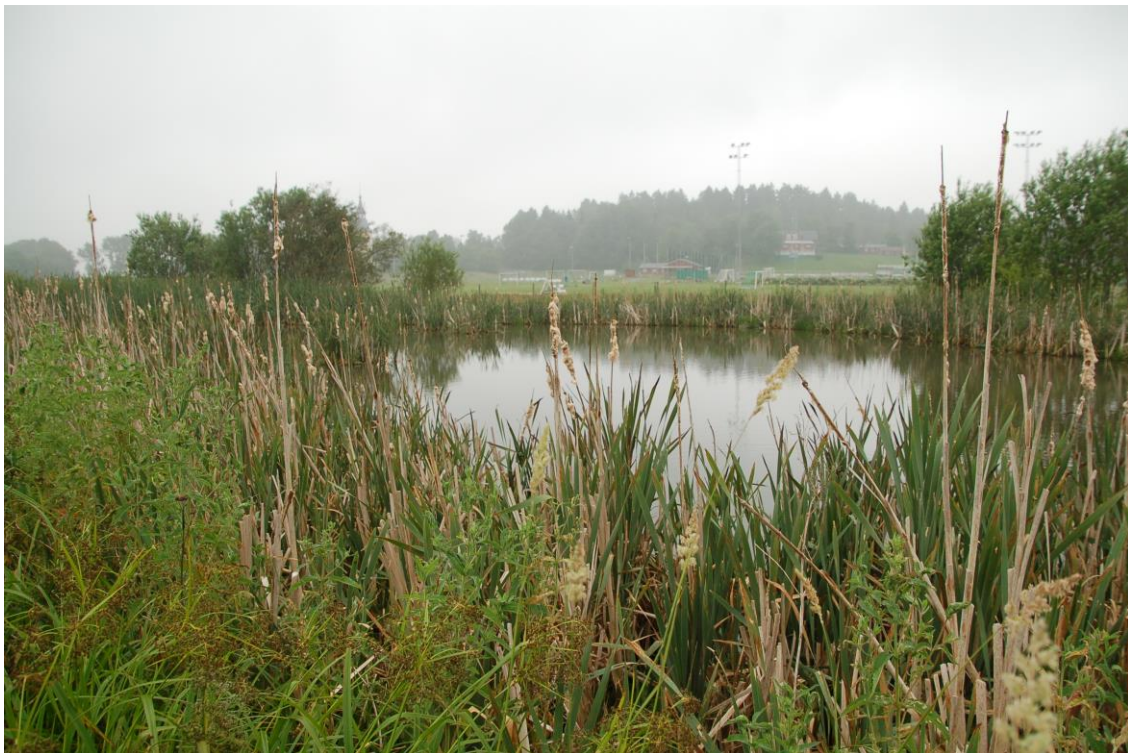
Lite bättre hävd och skötsel av området vore positivt för fågelfaunan och för besökare.

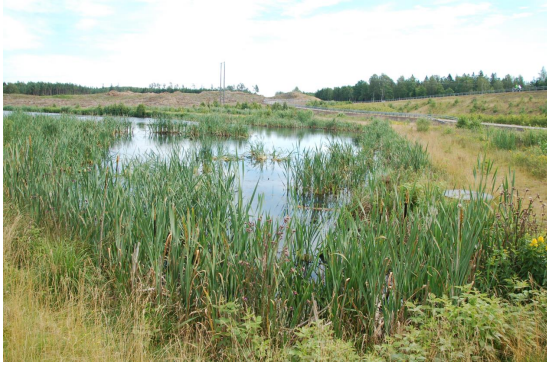
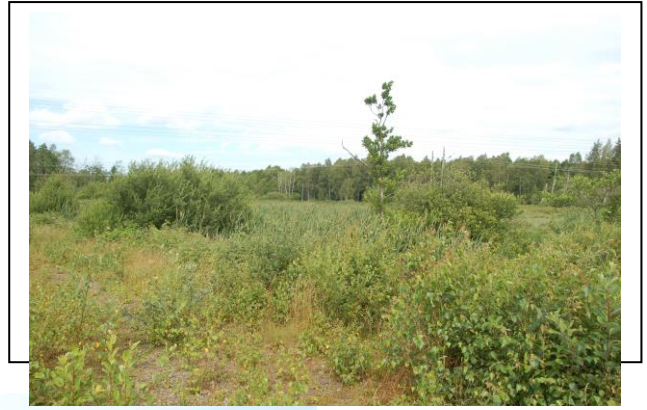
Några bilder från Ribersdals våtmark. Norra dammen (bilden uppe till höger) är helt igenväxt med fr.a. vass. Övriga dammar mer öppna och inslag av vassruggar och flikighet finns.

Norra dammen är helt igenväxt och här kunde man eventuellt försöka med åtgärder som skapar lite mer vattenspeglar.

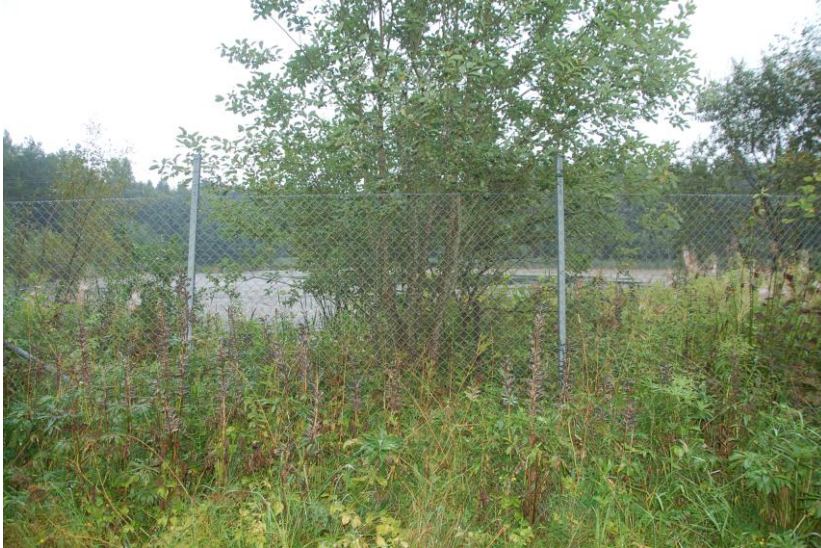
Hela våtmarken
instängslad pga.
smittorisk

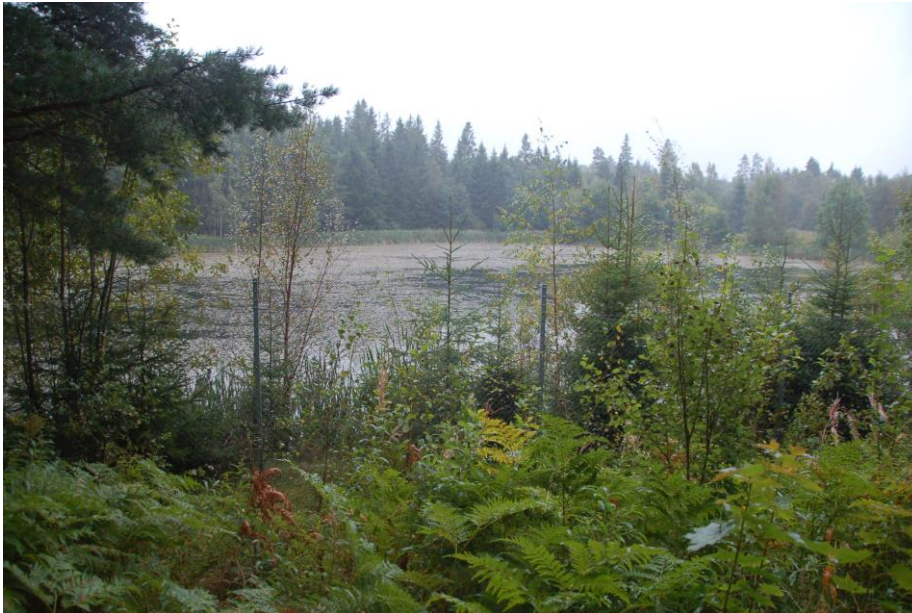
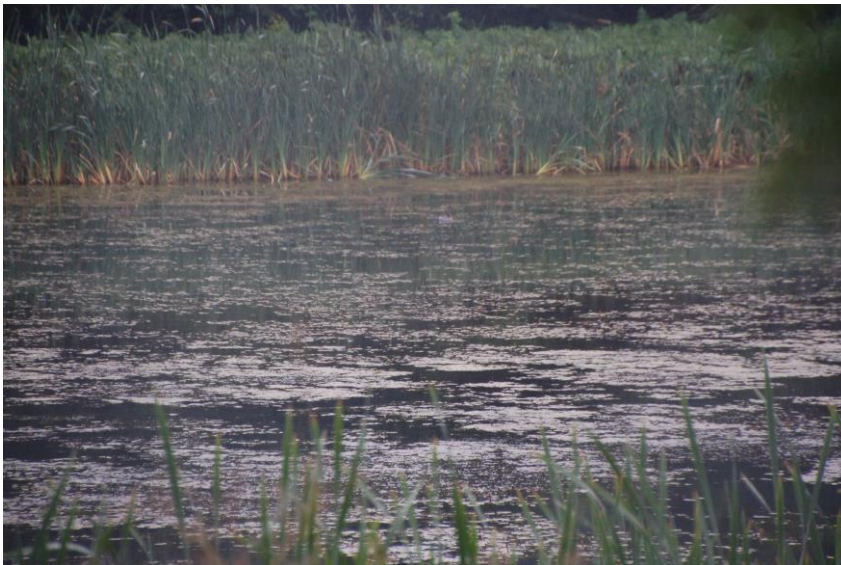
En hel del
undervattensvegetation
och flytbladsväxter kan
konstateras. Skedand
födosökte vid besöket.
